Keramisch Museum Goedewaagen, Art Deco glas-in-lood-raam

Keramisch Museum Goedewaagen

Gerestaureerd: glas-in-lood-raam van ca 1923 uit vroegere directiekamer in Gouda

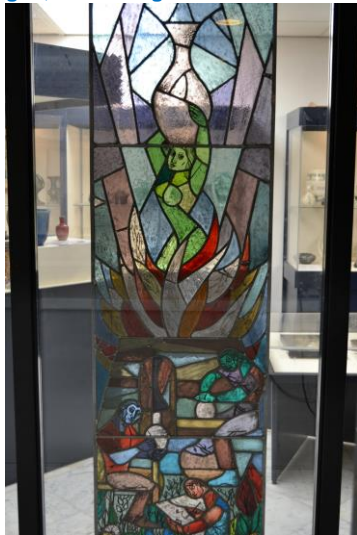
Allegorische voorstelling van de ontwerper, pottenbakker en het vuur, ca 1923

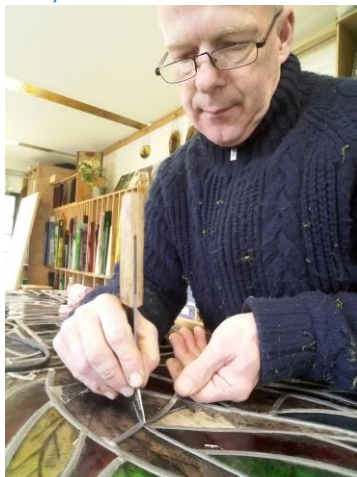
Henry Duijvestijn begint met de restauratie van het kapotte lood

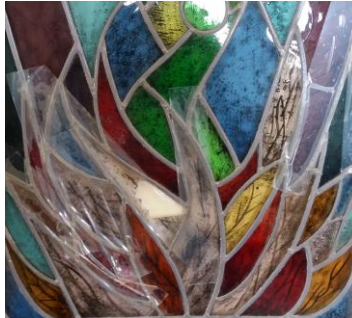
Her en der ontbraken stukken gebrandschilderd glas, zoals gier in het segment van het vuur
